Find oplysninger i **Jupiter**

En database med oplysninger om geologi,
boringer, grundvand og drikkevand.

Dato: november 2019
Walter Brusch, wb@dn.dk

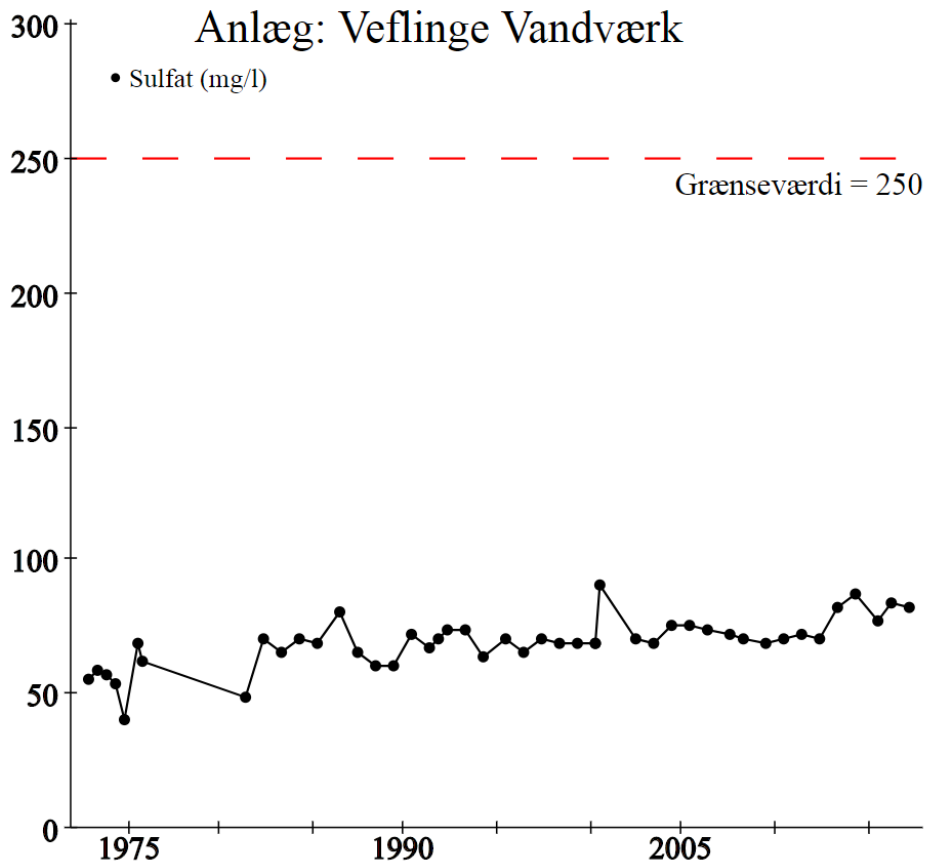
Figur 15 Sulfat (SO₄) indhold i afgangsvandet fra vandværket.

Figur 15 viser en tidsserie for sulfat i drikkevandet fra vandværket. Grænseværdien er 250 mg/l, og der findes i dag små 90 mg/l i drikkevandet - altså langt under grænseværdien. I de førte analyser er der mellem 50 og 60 mg/l, og kurven viser et stigende indhold af sulfat. Sulfat dannes ofte ved nedbrydning af nitrat ved en bakteriel reaktion med pyrit – et jernsulfid under frigivelse af sulfat. Et stigende sulfatindhold viser derfor, at magasinet er landbrugspåvirket og at der er grund til at undersøge om der er fx sprøjtegifte i drikkevandet.

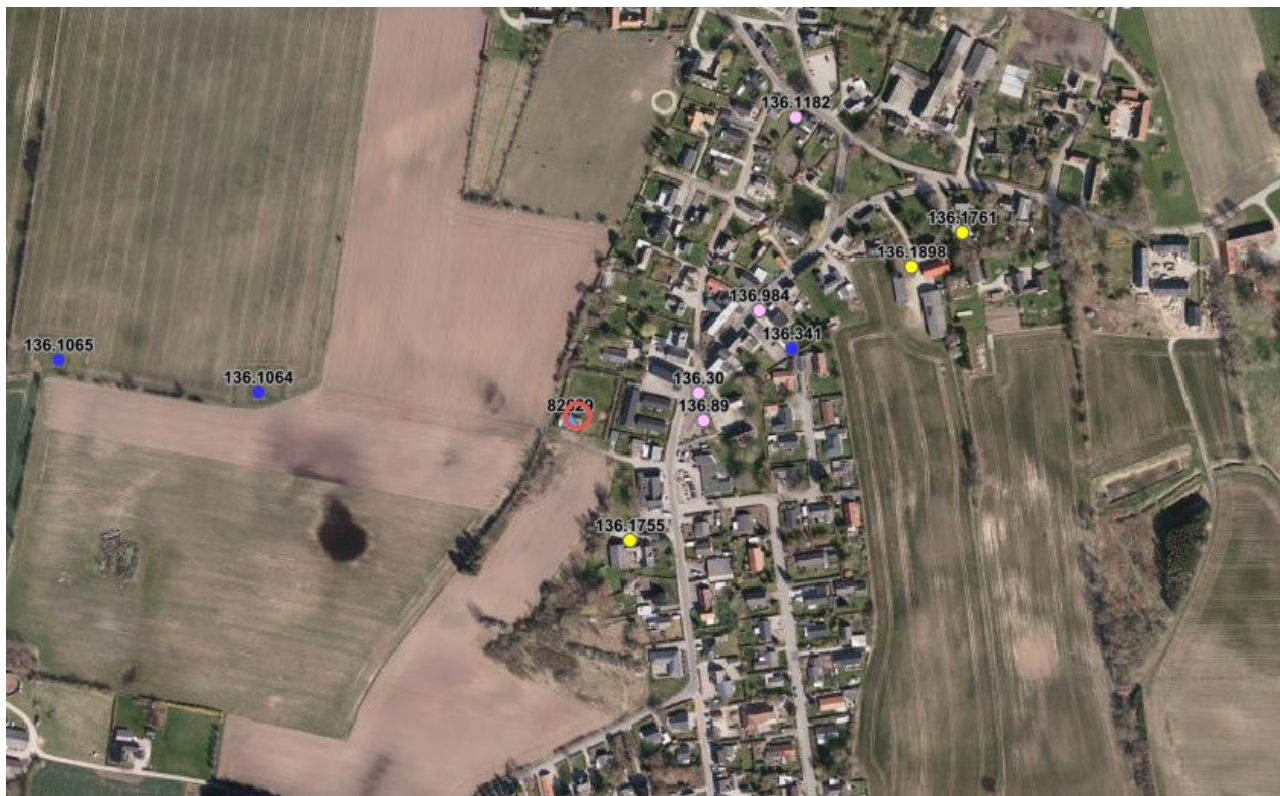
Figur 18 Veflinge by, med vandværket og de tre aktive boringer (mørkeblå).

Kortet figur 18, viser at en boring ligger i byen mens tre boringer ligger placeret i det åbne land på landbrugsarealer.

Nu skal vi tilbage til vandværkets side i Jupiter, <http://data.geus.dk/JupiterWWW/anlaeg.jsp?anlaegid=82629>, hvor vi ser på de tre aktive boringers DGU numre, 136.1064, 136.1065 og 136.341, figur 11. Gå nu tilbage til kortet (figur 6) og zoom ind på vandværket, sæt et flueben i feltet boringer og i Baggrunds-kort aktiveres Kortforsyningen Ortofoto som viser området som flyfoto, se figur 18.

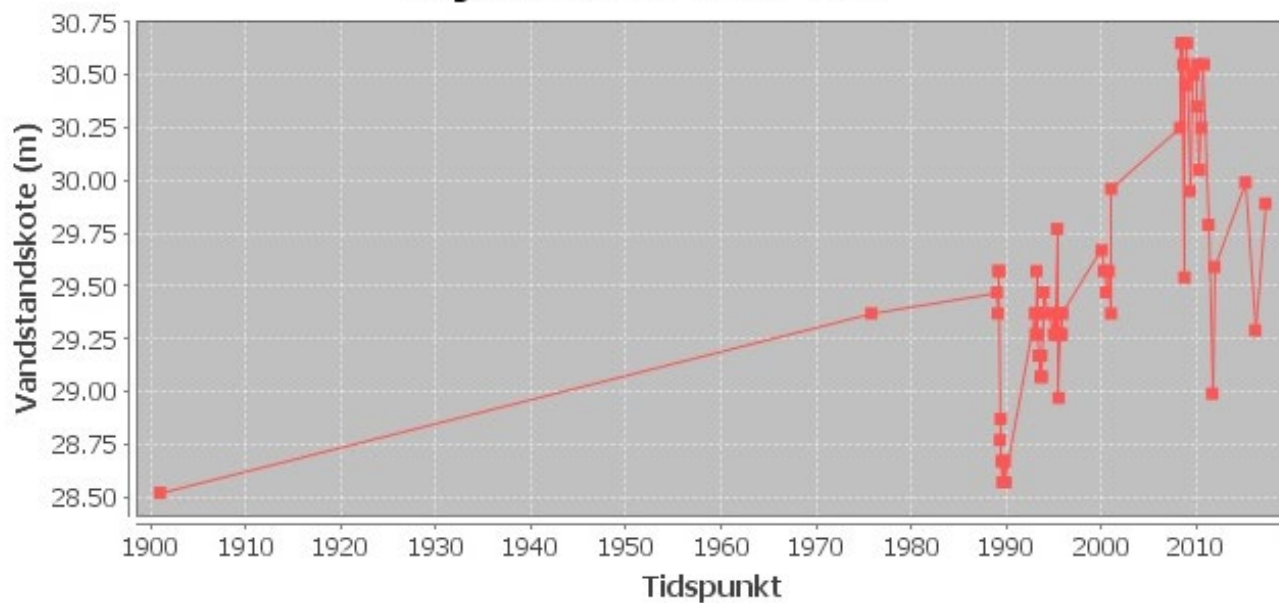
Figur 21 Grundvandsspejlets bevægelse gennem tid, målt i vandstandskote – dvs. højden over havniveau i meter. Figuren viser også, at der er fejl i basen. Den første måling i 1900 er fra før boringen blev etableret og denne måling kan selvfølgelig ikke anvendes.

Prøvepumpningen viser, at der blev pumpet med en ydelse på 3,6 m³ i 17 timer med en sænkning af grundvandspejlet på 3,1 meter. Boringer er ikke i direkte kontakt med det øverste grundvand over lerlaget, men sænkningen af vandspejlet er ikke særlig stor, hvilket viser, at lerlaget ikke er tæt. Den sidste pejling, fra d. 1. 12. 2107, viser, at vandspejlet stod 5,58 meter under terræn i boringen. Tryk på Vis pejlehistorik som graf under boksen og der etableres en tidsserie, der viser grundvandspejllets bevægelser gennem tid, se figur 21. Figur 21 viser, at vandspejlet har varieret ca. 2 meter gennem tid, og at vandspejlet omkring boringen generelt er steget. Det betyder formodentlig, at vandværket har valgt at pumpe mindre vand fra denne boring, hvilket er fornuftigt da boringen er sårbar over for forurening, og fordi boringen ligger i et byområde.

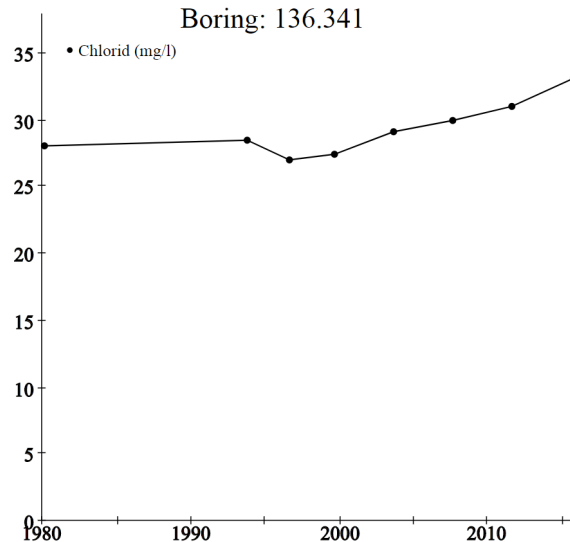
Figur 24 Chlorid indhold i råvand fra DGUnr 136.341. Saltindholdet er lavt, men svagt stigende. Saltindhold under landbrusarealer er normalt lidt højere særligt i ældre grundvand, hvor salt stammer fra kunstgødning. Anvendes gylle vil der være en markant større chlorid indhold i grundvandet.

Under "Kemiske hovedbestanddele" ses en liste med de hovedbestanddele, der er analyseret i boringen, se figur 23. Prøv at trykke på "Chlorid". Der vises nu en tidsserie med chlorid fra boringen, og det ses at chlorid koncentrationen er lav, men også at der er sket en lille stigning i chlorid indhold i vandet fra boringen, figur 24. Den svage stigning kan skyldes, at boringen indvinder vand, der dannes i et byområde, hvor vejene saltes om vinteren.

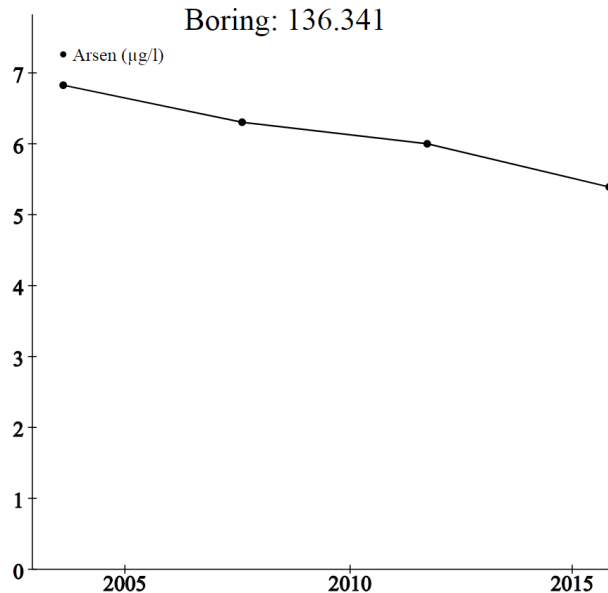
Figur 25 Arsen indhold i råvandsprøver fra DGUnr 136.341. Grænseværdien for drikkevand er 5 µg/l. Arsen er naturligt forekommende i grundvand, men forkert indvindings strategi kan have betydning for frigivelse af både nikkel og arsen.

Trykkes på **uorganiske sporstoffer** ses en parameterliste med bl.a. arsen. Trykkes på Arsen, ses en tidsserie der viser at boringen indeholder en hel del arsen, se figur 25. Grænseværdien for arsen i drikkevand er 5 µg/l, hvilket værket overholder i det udpumpede drikkevand bortset fra en drikkevandsprøve udtaget i 2016, hvor indholdet var på 5,5 µg/l
